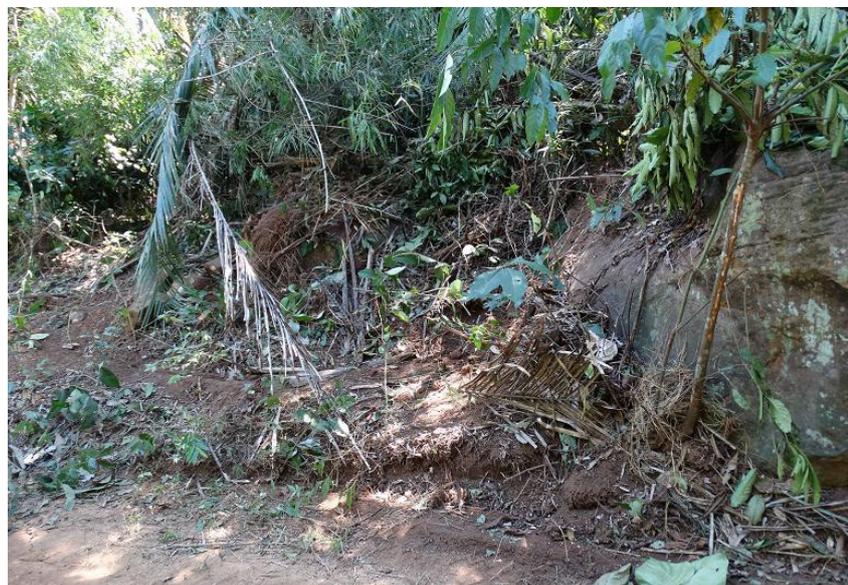
Figura 5: Vegetação suprimida sobre a rocha da Serra das Araras.

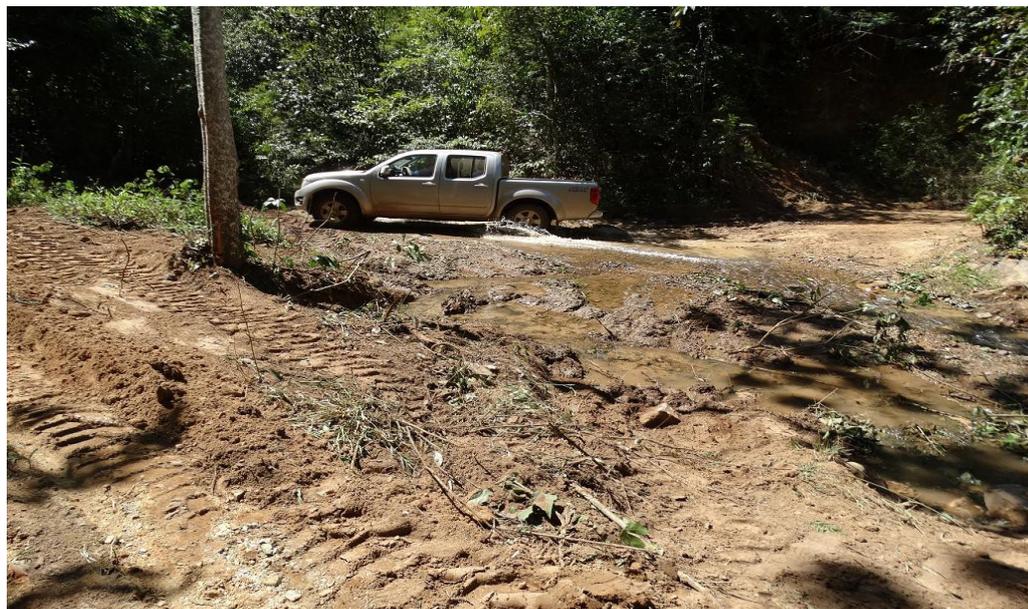
- travessia de veículos diretamente no corpo hídrico, ocasionando a *“perda da morfologia de uma calha principal e fica configurada com uma condução hídrica assoreada”* sic – fl. 524

Figura 6: A imagem demonstra ausência de pontes e pontilhões, que danificam o curso natural do córrego.

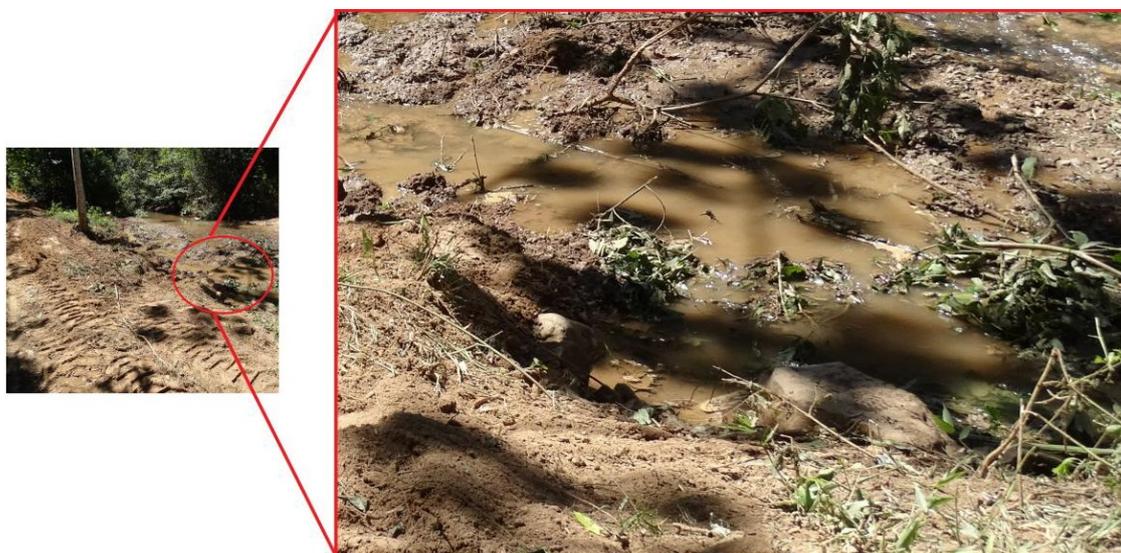
- desmoronamentos da encosta da Serra, cuja desestabilização está causando carreamento de enormes quantidades de materiais para o córrego Sucuri;
- assoreamento de cursos d'água, pois a retirada da mata ciliar da APP do Córrego Sucuri e seus afluentes facilita o revolvimento do solo e o carreamento desses materiais até o leito do corpo hídrico;

Figura 7: Assoreamento do leito do corpo hídrico.

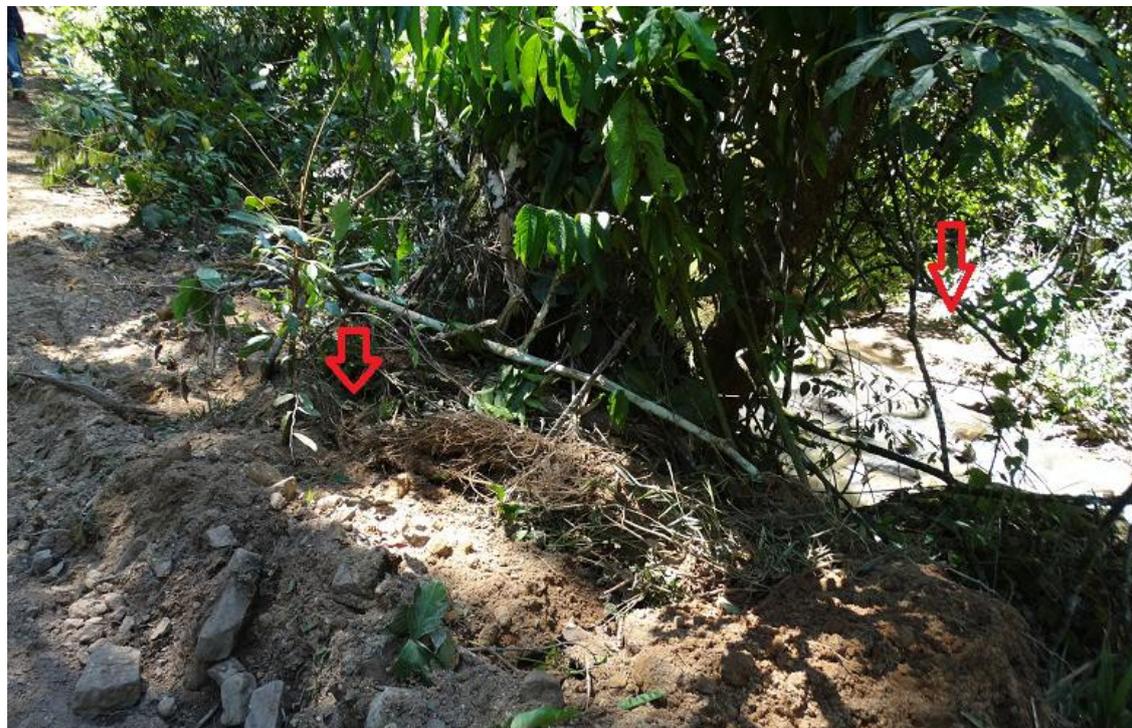
- supressão vegetal com retirada de gramíneas, arbustos, subarbustos e diversos exemplares de vegetação nativa;
- compactação do solo pela utilização de maquinário pesado, que atrelado ao desmate as margens do Córrego Sucuri impedem a regeneração natural da vegetação local.

Figura 8: Solo e vegetação direcionados por maquinários para margem do córrego.

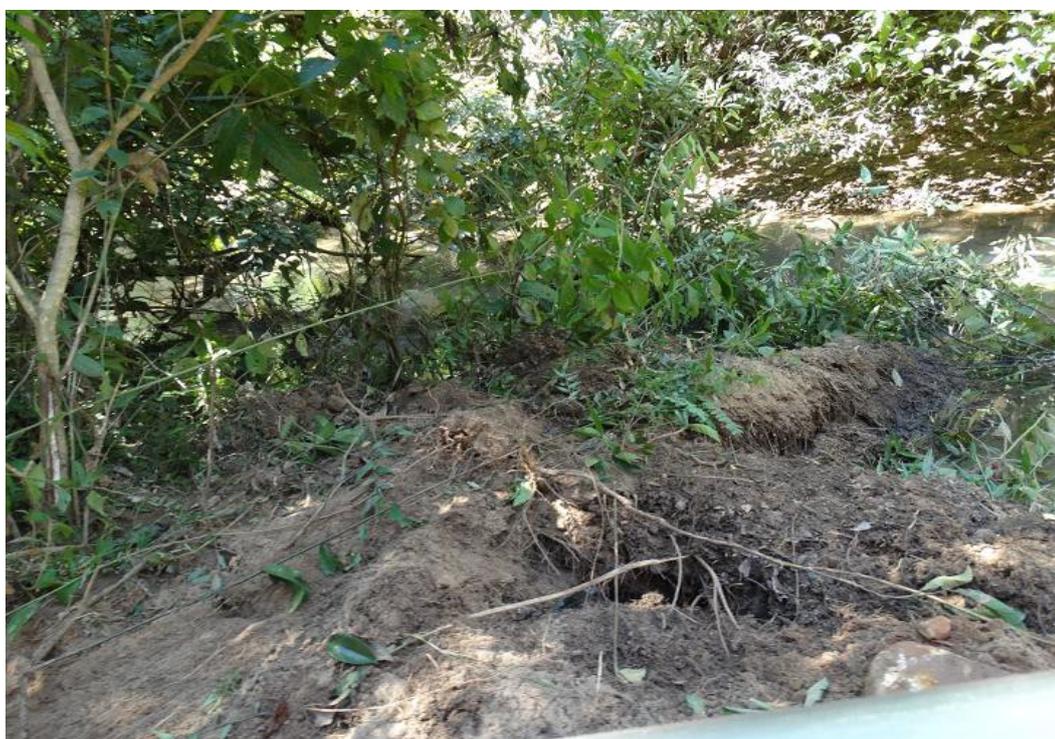
- enleiramento com barramento no leito do córrego com a vegetação de desmate, interferindo diretamente no fluxo natural do curso d'água, bem como em sua qualidade, etc.

Figura 9: Vegetação desmatada adentrando no leito do Córrego Sucuri.
